Федеральное государственное бюджетное учреждение культуры
**«КИРИЛЛО-БЕЛОЗЕРСКИЙ ИСТОРИКО-АРХИТЕКТУРНЫЙ
И ХУДОЖЕСТВЕННЫЙ МУЗЕЙ-ЗАПОВЕДНИК»**
филиал «МУЗЕЙ ФРЕСОК ДИОНИСИЯ»

**Подведение итогов работ
в соборе Рождества Богородицы
в 2015 году**

Работы этого года проходили в восточной части четверика собора и в жертвеннике.

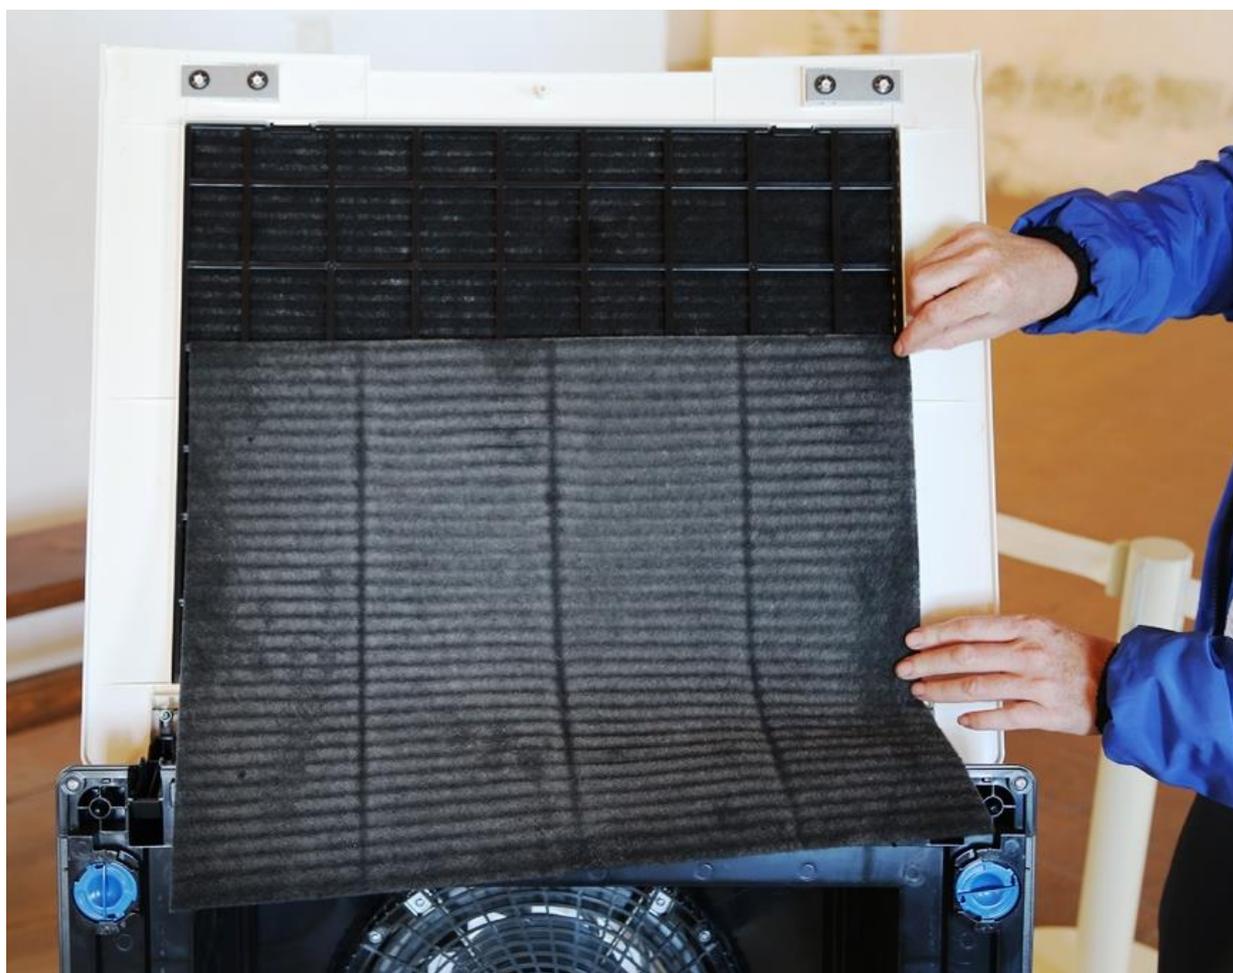
Фотография 1. Замена первого фильтрующего элемента на воздухоочистителе.

Принцип работы этого воздухоочистителя состоит в том, что воздух проходит через систему фильтрующих элементов разного назначения. В результате воздух не только очищается от пыли, размер частиц которой составляет до 0,01 микрона и менее, но также абсорбирует все неприятные запахи и газы, различные виды дыма и, благодаря установленным внутри ультрафиолетовым лампам, эффективно борется с микробами,

вирусами, бактериями и тому подобными опасными микроорганизмами. При этом, что немаловажно, прибор имеет низкий уровень шума и практически не влияет на температурно-влажностный режим собора. Прибор проработал в соборе в течение целого года, при этом фильтрующие элементы не требовали замены. В 2015 году было принято решение использовать воздухоочиститель на богослужениях в церкви пр. Мартиниана. Прибор использовался в течение десяти богослужений. При этом наблюдалось значительное снижение запахов дыма при горении свечей, а после завершения богослужения следы и запахи свечного дыма исчезали полностью, в отличие от тех богослужений, когда прибор не использовался, где в течение нескольких часов после их завершения ощущался устойчивый запах свечного дыма. Результаты работы воздухоочистителя наглядно видны на фотографиях 1, 2 сделанных при замене фильтрующих элементов [10].

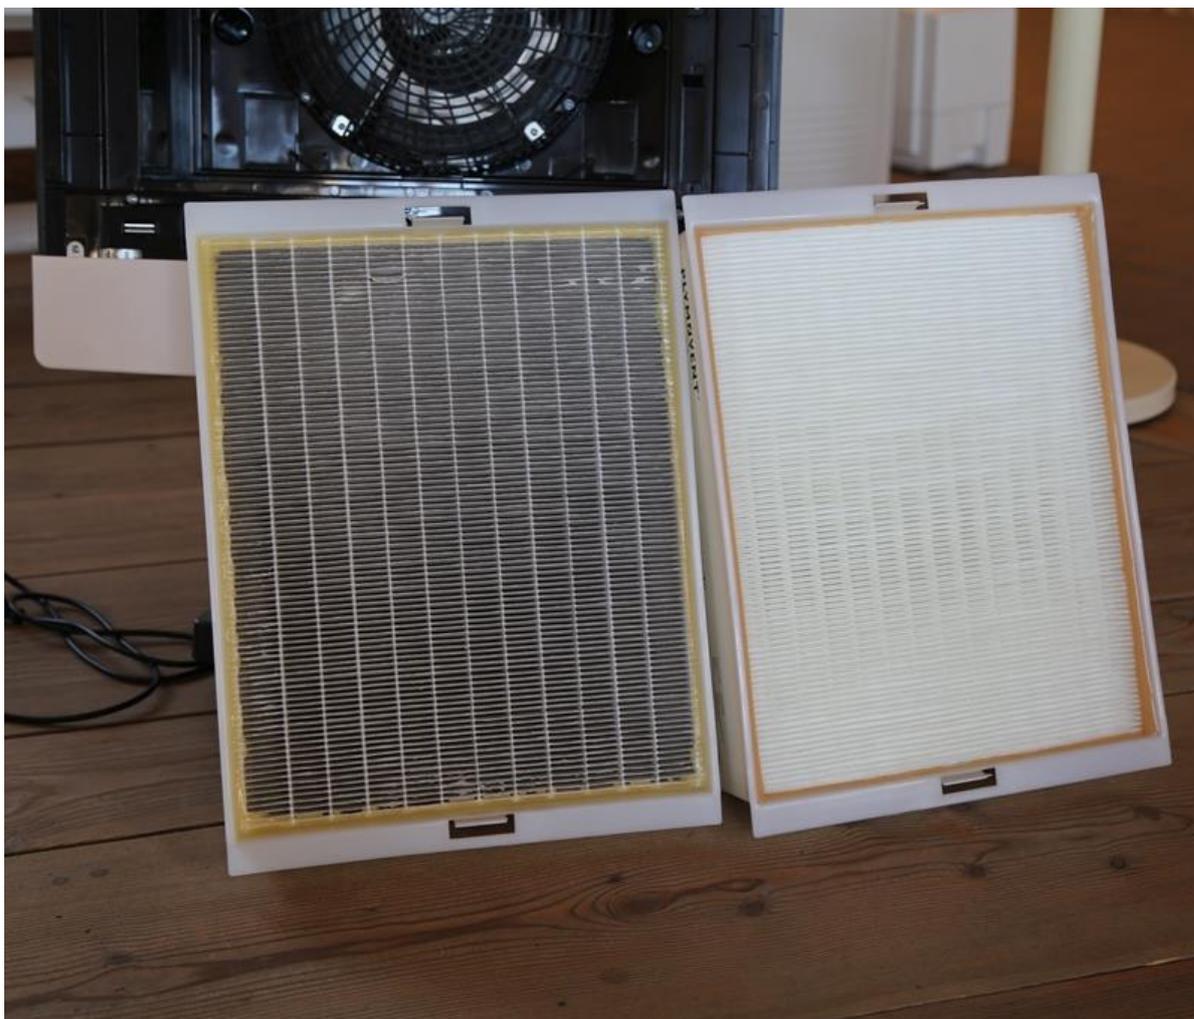
Фотография 2. Замена второго фильтрующего элемента на воздухоочистителе.

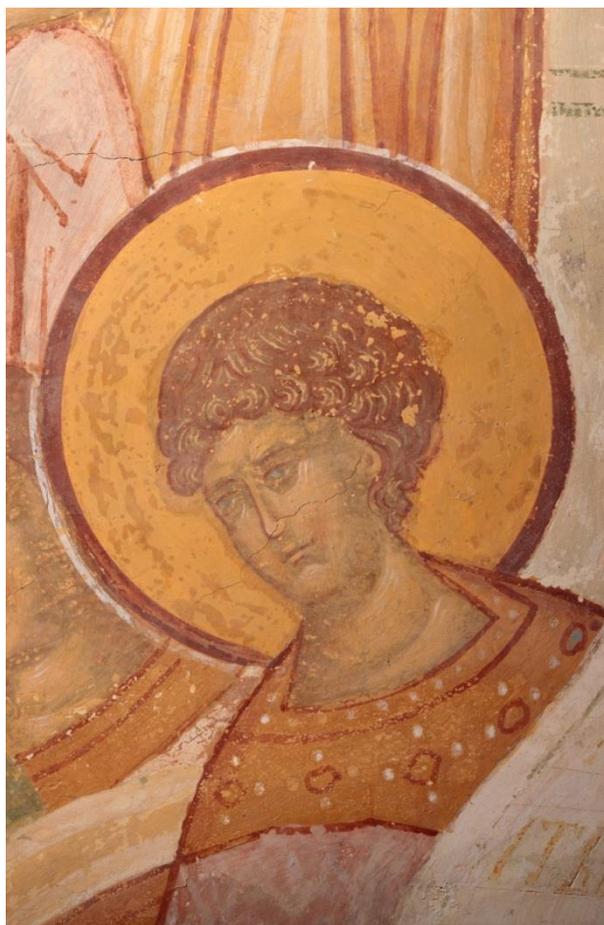
Фотография 3. Фрагмент композиции «Покров Богоматери»
Роман Сладкопевец со свитком.

В сезон 2015 года на всех композициях проведена сухая очистка поверхностной запыленности и паутины в соответствии с Методикой, на не расчищавшихся ранее участках был применен спирто-водный раствор через полиамидную бумагу, проведено укрепление левкаса известковым раствором [3 с. 44]. При выявлении изменений в состоянии росписи проведена фотофиксация типичных состояний с боковым освещением и специальные виды съемки (Фотографии 3, 4). Составленная документация подробно раскрывает состояние каждого участка стенописи и служит целям дальнейшего мониторинга и сохранности [5, с. 30].

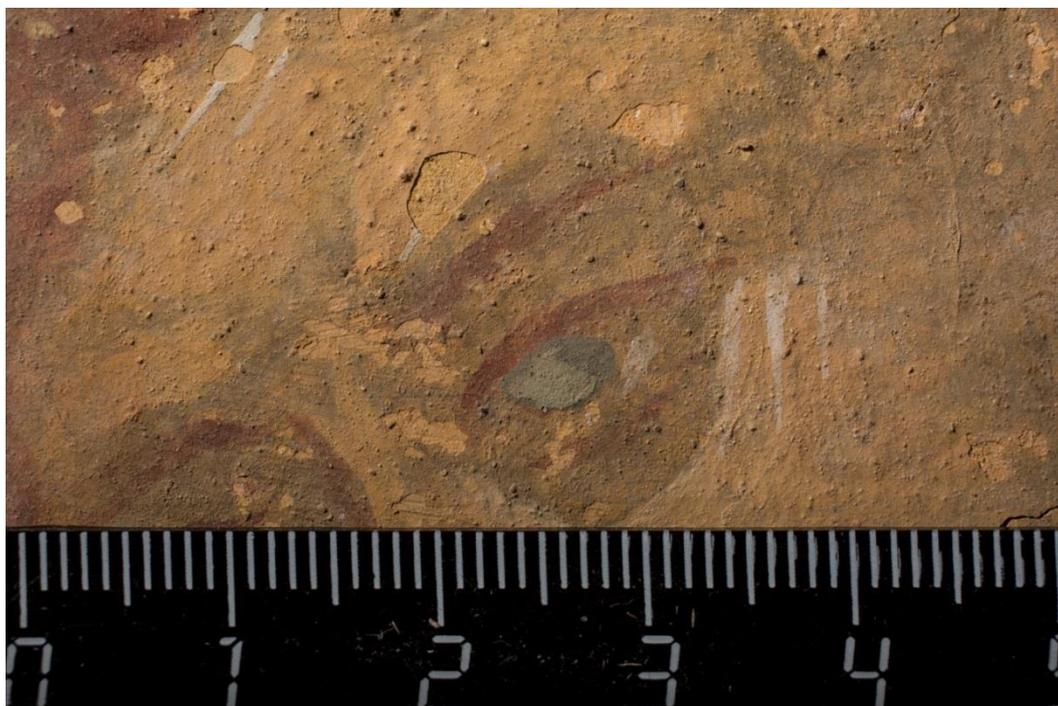
Фотография 4. Макросъемка фрагмента лика Романа Сладкопевца
в боковом освещении с наложенной линейкой
для обозначения масштаба съемки.
